## 大和川大橋（やまとがわおおはし）

### (1) 橋の諸元

形式：ゲルバーヒンジを有する鋼 7 径間連続鋼桁橋

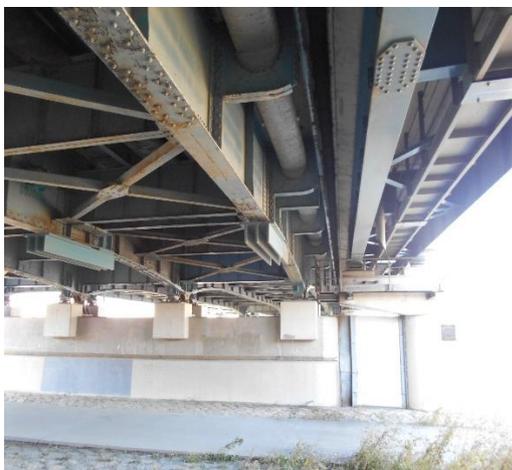
写真-2 橋梁下面（上流側）の状況

橋梁下面（上流側）の状況を写真-2に、ゲルバーヒンジ部の状況を写真-3に示す。

写真-2より、上流側（下り線側）に2主桁の新しい橋が併設されており、これは阪神高速大和川線に接続する左折車線を増設するため2013年（平成25年）に現橋を改築したものである。

その他、鋼桁は部分的に錆が出ているが腐食による断面欠損的な損傷は見られない。

また、鉄筋コンクリート床版については部分的に遊離石灰が見られ、下面から部分的ではあるが補修が行われているようであるが、供用年数と交通量の多さを考えると、いずれ打ち換えが必要になるかもしれない。

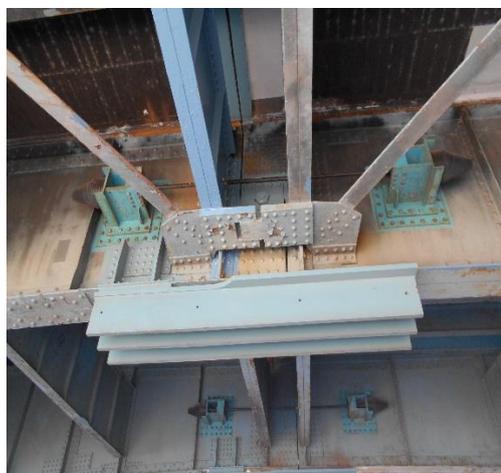
写真-3 ゲルバーヒンジ部の状況

また、写真-3は維持管理上あるいは耐震上よく問題となるゲルバーヒンジ部であるが、桁どうしを耐震連結ケーブルで繋ぎ橋軸方向の移動制限を行うとともに、橋軸直角方向の移動制限装置を設けている。また、落橋防止装置の一種である桁受け構造を設けており、耐震補強が行われていることがわかる。ただし、補強のレベルが現行の道路橋示方書（H.29.11・レベル2地震動）に対応しているかどうかは不明である。
