近畿地方整備局 橋梁スペシャリスト会議

# 鋼橋の疲労、座屈、架設事故

-私の経験より-

CVV 祝 賢治

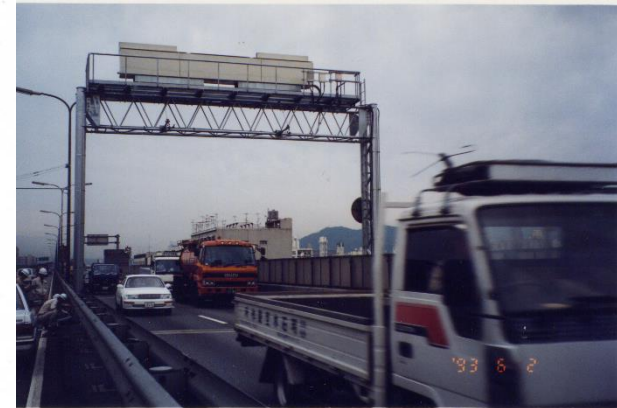
● 印 加速度變換器取付位置 (↑ 方向+) ■ 印 風向・風速計取付位置

(a) 側面図 (A-A)

(b) 正面图

(c) 側面図 (B-B)

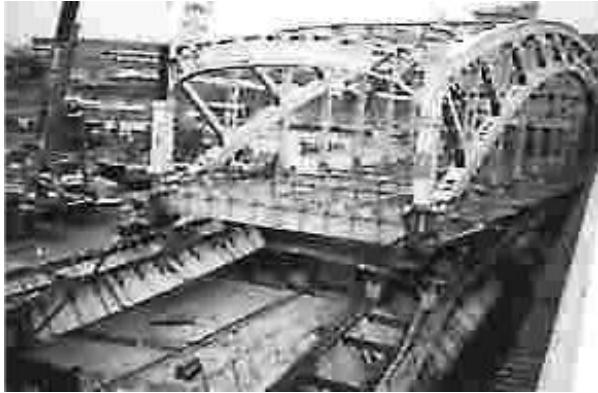
- 旧橋(ブレーストリブアーチ橋:重量536t)の撤去作業中の事故。
- 旧橋に使われていたI桁の上フランジ上にレールを敷き、工事用の軌道桁として利用。
- 河川内に配置した台船の浮力を利用してアーチ橋をレール上に載せ、陸側に8.4mほど移動させた時、軌道桁が横倒れ座屈を起こした。

- 架設用の軌道桁は図1のように不安定構造である。図2のように対傾構を入れることにより、安定構造となる。
- その上で、道示にしたがった圧縮フランジの座屈照査が必要。
- 並列2主I桁では全体座屈の照査が必要となる場合がある。  
その目安は、支間長 $L$ と主桁間隔 $b$ の比( $L/b$ )が18程度より大きい場合とされている。

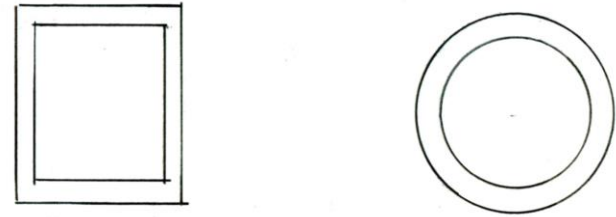
閉断面の例

- 構造物の照査では、応力のみならず剛性にも配慮が必要。
- 開断面(部材)は、閉断面(部材)に比べ、ねじり剛性が(極端に)小さい。
- よって、本例のI桁(開断面桁)の場合は、ねじり座屈(横倒れ座屈)に注意が必要。
- 剛性は、「たわみ、座屈、振動」に関する重要なパラメーターの一つ。
