# 橋梁の地震防災を 考える

(一財)阪神高速道路技術センター

# 橋梁の地震防災を考える

# 橋梁の代表的な被災事例

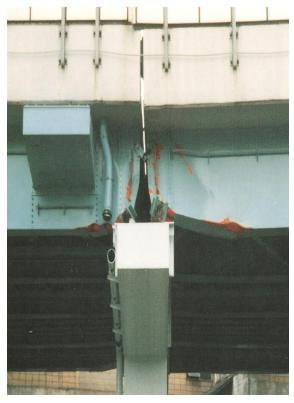
桁端部の衝突による損傷

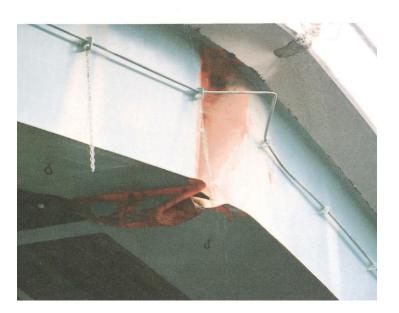
橋脚倒壊に伴う主桁の座屈

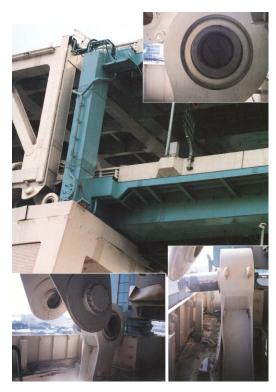
東神戸大橋における ウインド沓の破損

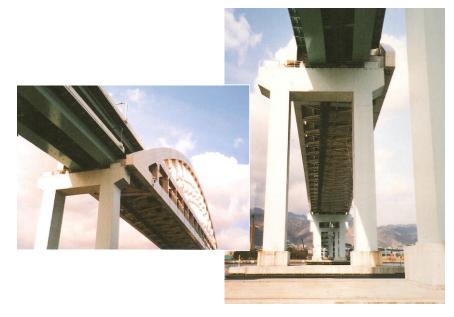
六甲アイランド大橋における主構の横ずれ

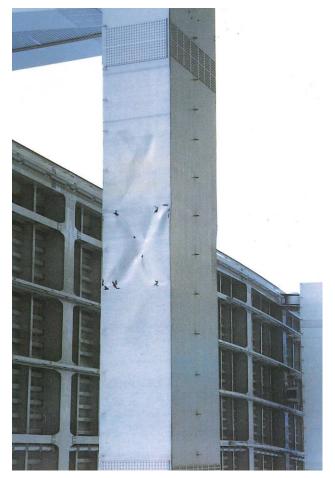
柱部のせん断座屈

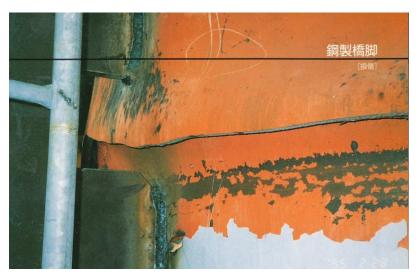
円形橋脚の座屈と割れ

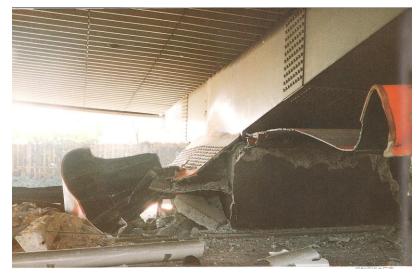
座屈による橋脚の圧壊

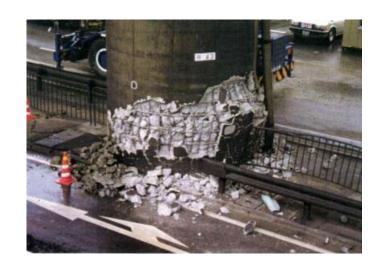
基部の曲げ破壊

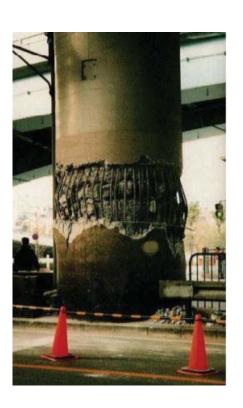
鉄筋段落し部の破壊

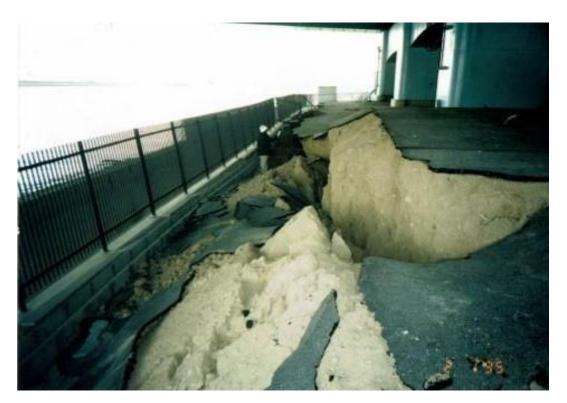
埋立地護岸の崩壊に伴う基礎の側方流動

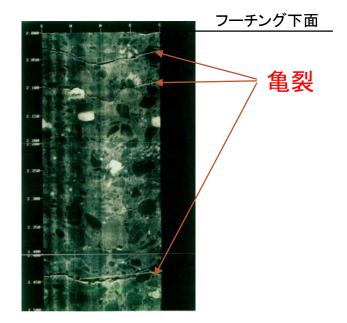
ボアホールカメラによる杭内部の調査

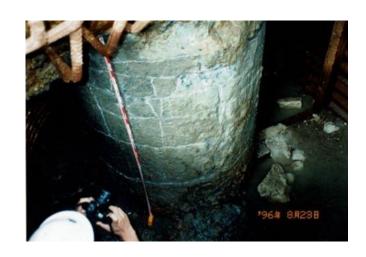
杭頭部のひび割れ状況

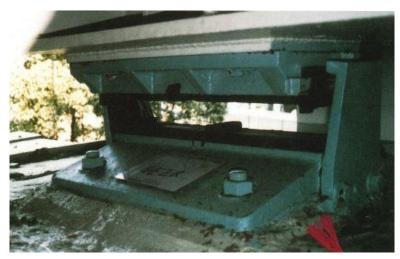
ローラー支承のローラー部逸脱

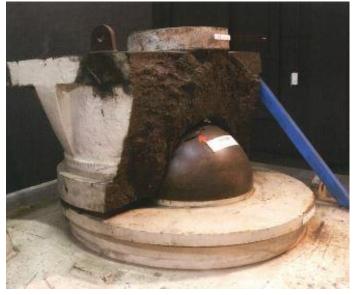
ピボット支承の破損

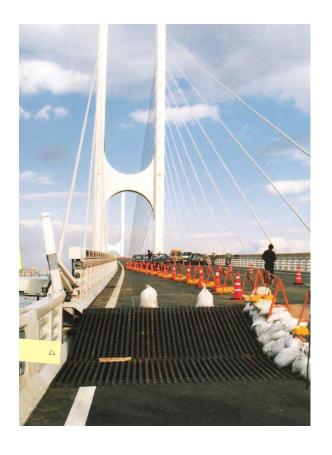
### 伸縮装置の被害

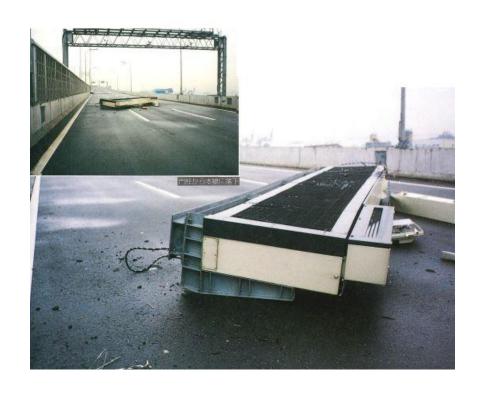
### 照明柱、情報版の被害

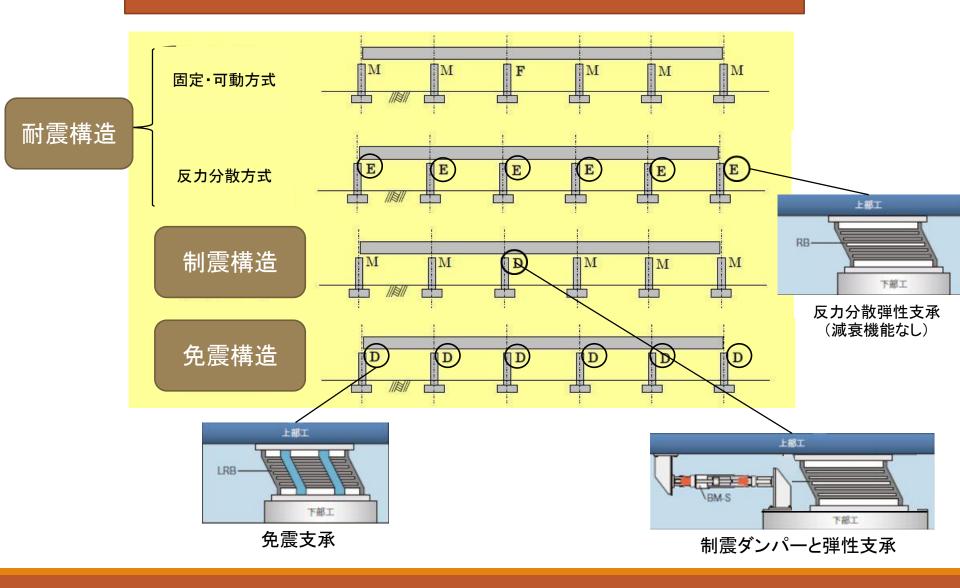
#### 高架橋における構造形式の比較(模式図)

- □強さで地震力に抵抗する耐震設計
- □揺れを吸収し地震力を制御する制震設計
- □揺れを受け流し地震力をかわす免震設計

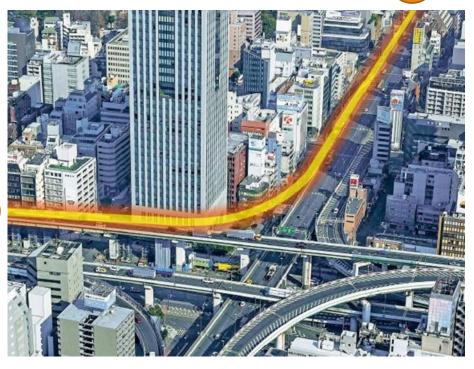
鋼管集成橋脚の開発と機能分離橋脚形式の採用

拡幅部の新設桁の常時荷重は既設橋脚で分担し、地震時荷重は新設の鋼管集成橋 脚で分担する機能分離橋脚形式を採用

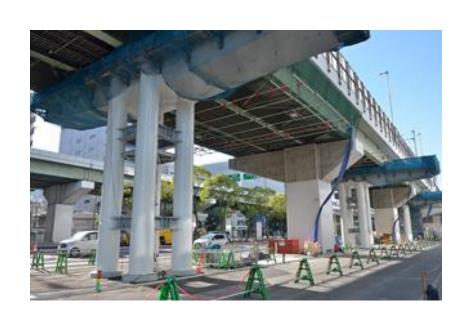
#### 鋼管集成橋脚を用いて耐震性を向上

新設する中間橋脚には、施工ヤードが限られていること、工事期間の短縮、さらに地震時の復旧性を考慮して杭基礎一体型の鋼管集成橋脚を採用。

鋼管集成橋脚の柱鋼管には低コストの既製鋼管を使用し、横つなぎ材には低降伏点鋼材を用いた制振デバイス「せん断パネル」を採用した耐震性能の高い構造。

地震時には、「せん断パネル」が地震エネルギーを吸収し、ほかの部材の損傷を抑え、 柱材である鋼管は地震後も使用できる状態となるように設計。
