# 高齢化トラス橋の診断と長寿命化

CVV委員(日本橋梁建設協会) 夏秋 義広

## 高齢化を迎えた長大橋梁の 診断と長寿命化に関する研究プロジェクト

## 淀川大橋の諸元と主な履歴

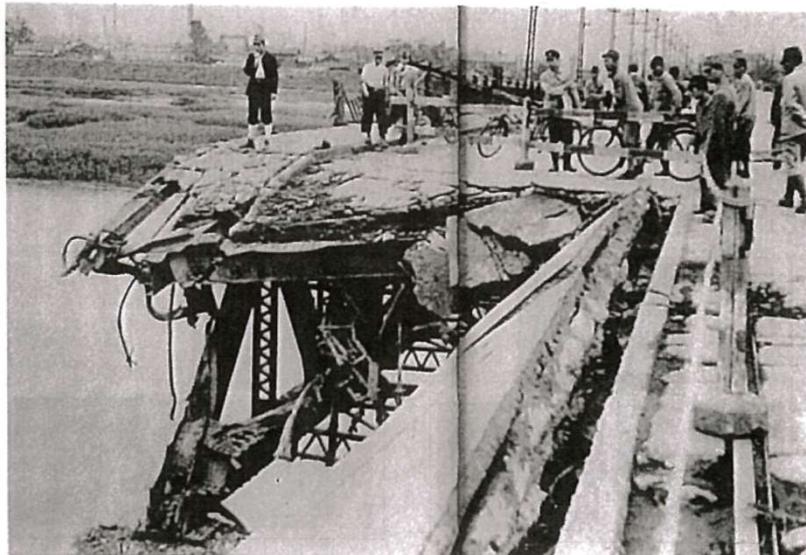
空襲で破壊された淀川大橋

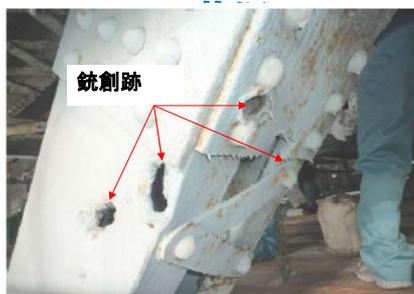
トラス斜材の銃創跡

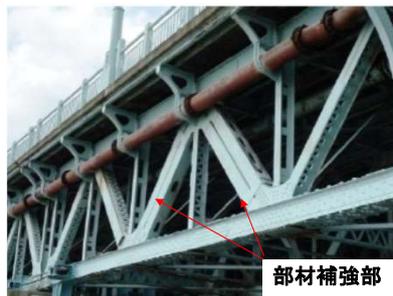
斜材のバイパス補強

- ・バイパス材の設置(現場溶接)
- ・旧斜材の撤去(ガス切断?)
- ・現場溶接による斜材の取り付け
- ・カバープレートによる現場溶接部の補強?(バイパス材存置)

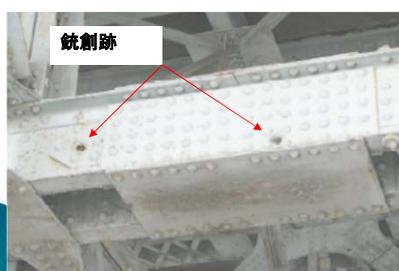
トラス下弦材の銃創跡

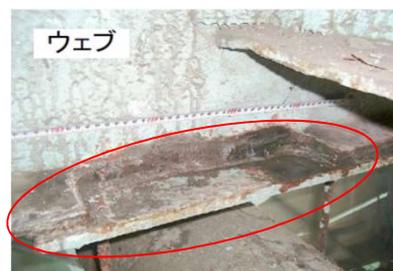
横桁補修部(損傷部のウェブ側に疲労き裂)

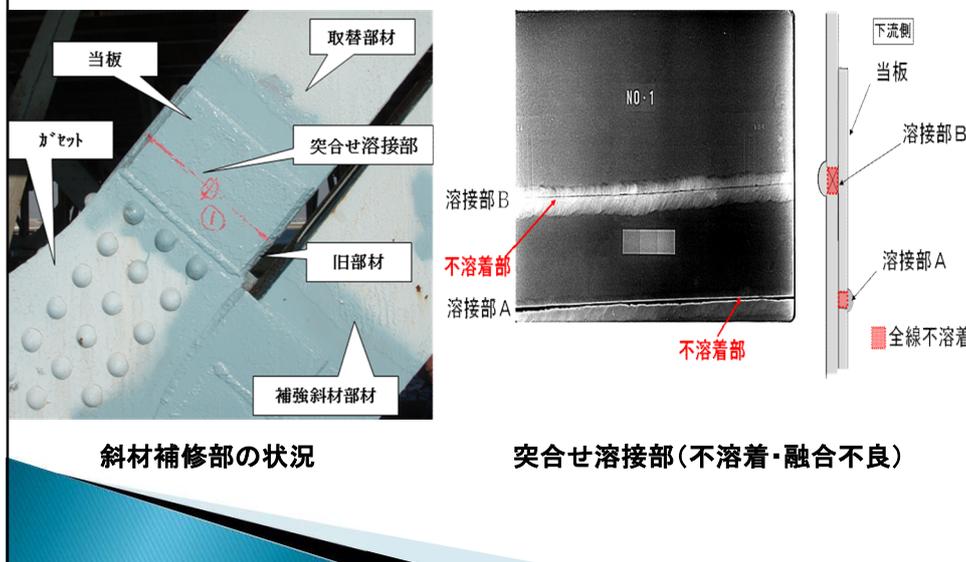
## 斜材既往補修部の非破壊検査結果

- ・カバーPLに隠された突合せ溶接部に溶込不良を確認(X線)
- ・成分分析結果から溶接に適さない鋼材(P,Sが多い)
- ・X線デジタル画像処理での溶込量推定(コア抜きで確認)

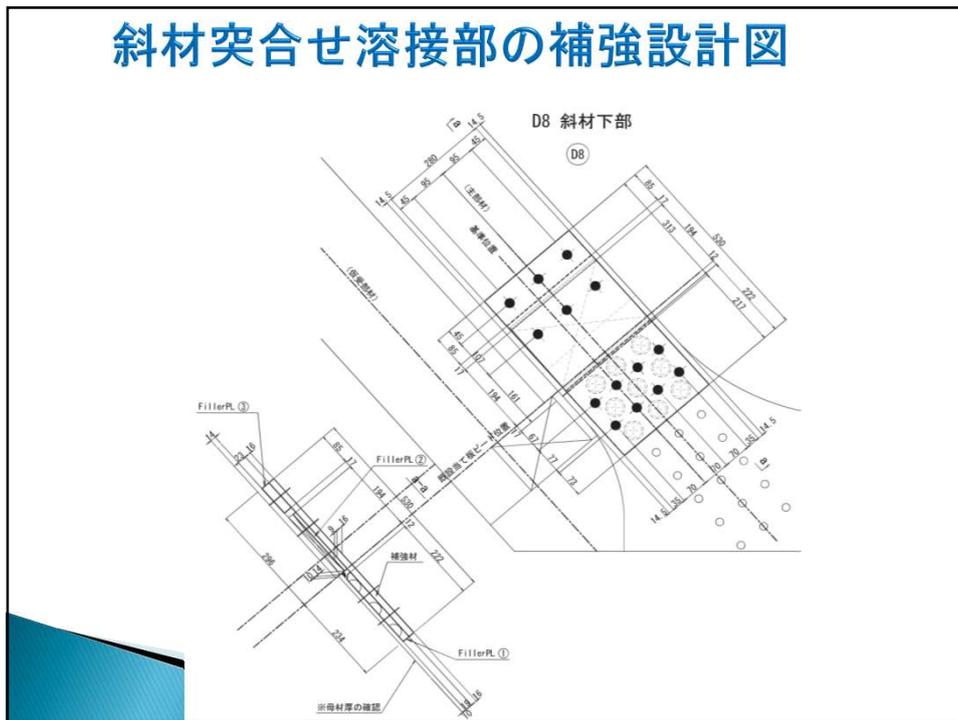
## 斜材突合せ溶接部の補強設計図

- ・補強設計図作成
- ・原寸図による設計図の現地確認
- ・工事指示図の作成
- ・現場施工(コア抜き)

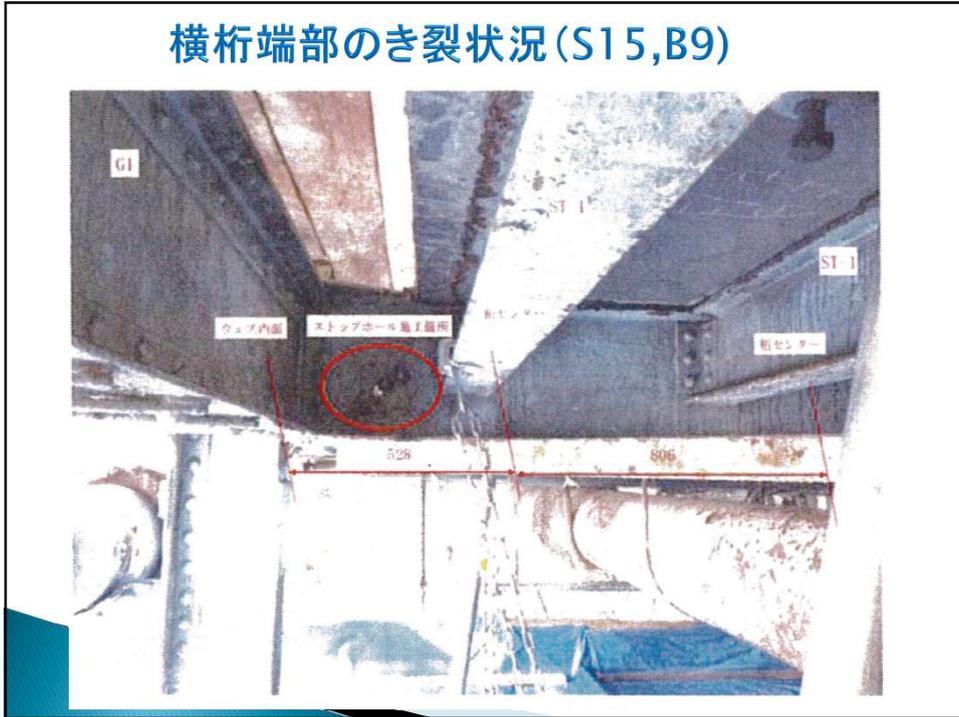
横桁端部のき裂状況 (S15, B9)

- ・H23年のトラス部補修 工事中に現場調査で発見
- ・亀裂のある横桁の隣横桁には当て板が溶接され・・・
- ・ストップホールと当て板による応急処置

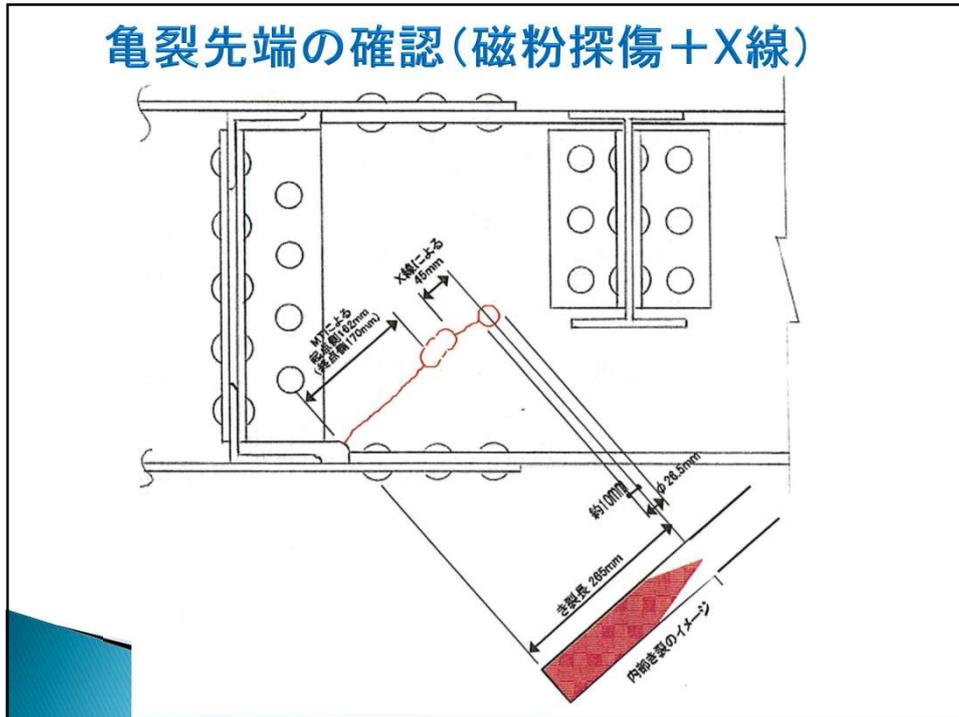
### 亀裂先端の確認(磁粉探傷+X線)

- ・当て板に隠された母材にも亀裂を確認(X線)
- ・該当箇所全数の調査(磁粉探傷試験)
- ・約半数に亀裂を確認(発現箇所にも規則性なし)
- ・き裂のない特定箇所径間が存在(部分架替え箇所)

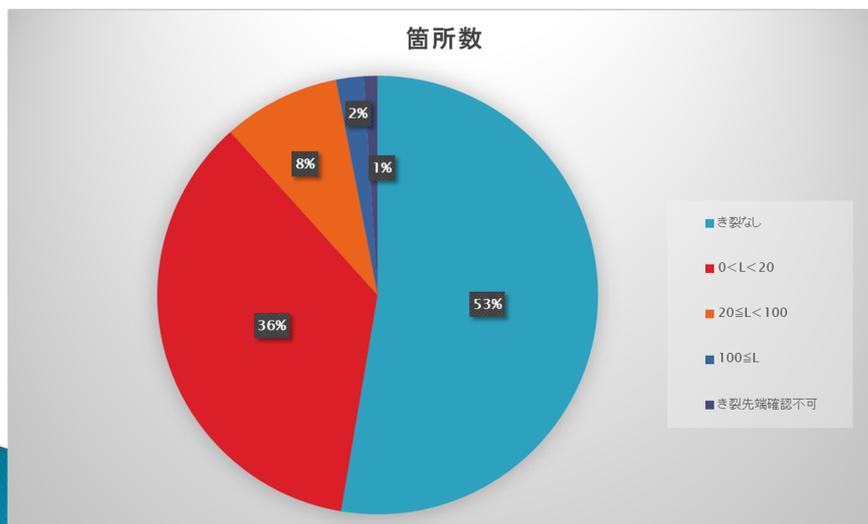
## 磁粉探傷試験結果(全径間,足場施工)

- ▶ 調査箇所数395箇所の「き裂長さ」別内訳
