エンジニアとしてのチャレンジ

ショーボンド建設(株) (元阪神高速道路(株))

鈴木 威

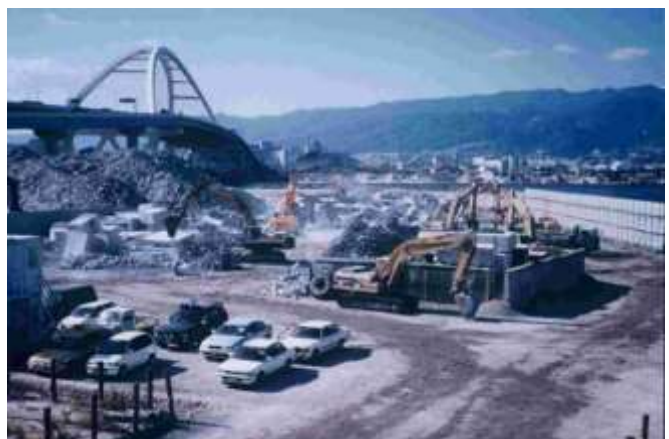
写真-1 撤去構造物の処理状況 (1995 年 9 月；西宮市甲子園浜)

3 号神戸線の撤去構造物は橋脚 311 基、橋桁 183 径間にのぼり、その構造物の撤去および処理が問題となりました。騒音・粉塵などの問題から現地での破碎作業ができないうえに、残塊の受入先の確保も困難であり、また、受入れ条件として鉄筋の混入が禁止されていたためコンクリート塊を破碎して鉄筋を除去する必要がありました。碎石場所としての借地を自治体に協力依頼し、事業中であったポートアイランドⅡ期と甲子園浜（写真-1 参照）に合わせて 40000 m³の敷地を借りることができました。破碎作業を実施するうえでは環境対策が非常に重要な事項で、騒音規制法、振動規制法および兵庫県公害防止条例に沿うように防音シートや防塵シートの設置などにより対策を行いました。当初十分と思われた敷地も撤去構造物の増加などにより一時的にはあるが受入れ停止せざるを得なくなり、現場の工程に影響を与えてしまいました。分けられた鋼材はスクラップにし、コンクリートは RC-30 などの再生骨材(102200 m³)として復旧事業その他で利用できましたが、構造物の撤去およびその処理が復旧工程を左右するということを痛感しました。

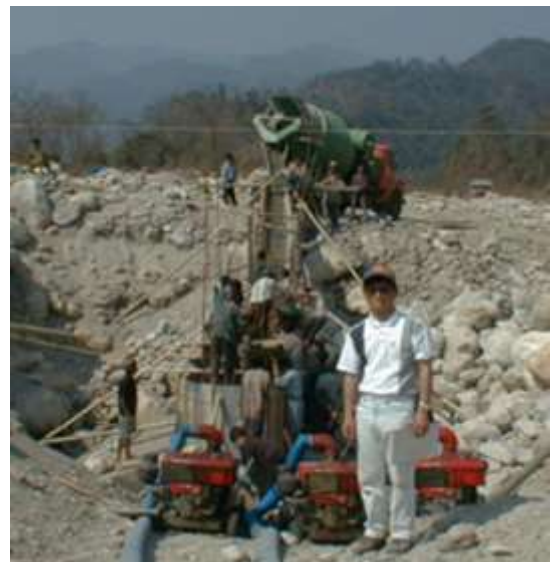
写真-2 ブルコラ橋の施工(1999年2月)

1998年7月から2年間、JICAの長期派遣専門家としてブータン王国に赴任しました。永久橋梁の設計指導という目的でした。赴任して最初の仕事はブータン南部のインドとの国境沿いにあるブルコラ橋の設計でした。ブルコラ橋は洪水により流失しており、国境沿いのサルパンとゲレフの間が雨季の間通行不能になっていました。次の雨期までに橋を架けるということで橋台2基と橋脚1基を設計しました。上部工は組立て式のベイリー橋です。パソコンとプリンターは携行資材として持っていきましたが設計用のソフトウェアはありません。エクセルの計算コマンドは使いましたが基本的に手計算です。設計計算例を紐解きながら鉄筋コンクリートの断面を設計していきましたが、鉄筋コンクリートの中立軸を求めるのに四苦八苦した記憶があります。派遣先の道路局にはドラフターという肩書の職員はいましたが日本の図面の例を見せるとそんなものは描いたことがないと断られました。やむなく海外青年協力隊で首都ティンプーに滞在していた建築の技術者さんにオートキヤドの手ほどきを受け、図面を作成しました。当時ゼネコンがブータン国内になかったためか直轄事業となり、数量計算、材料発注、現場での型枠作業、配筋、コンクリート製造全て指導しないといけないので参りました。また、施工機械はコンボとアジテーター、ポンプのみ。コンクリート製造もホッパーを作ってアジテーターに投入し練り混ぜるといふ始末で本当にできるのかなという感じでした。乾季とはいえ河床下4mをドライな状態にするため1週間以上ポンプでくみ上げ続けました(写真-2)。

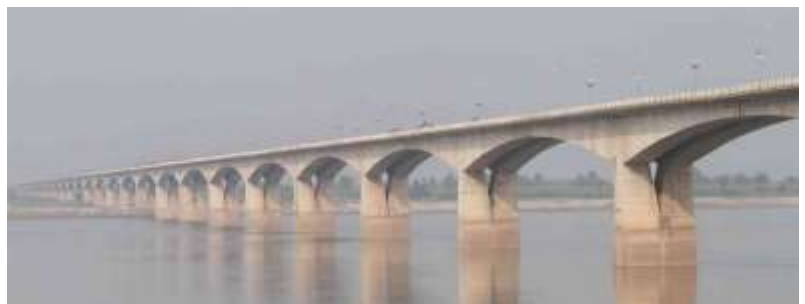
写真-3 マハトマガンジー橋(2001年10月)

2001年10月にインドビハール州のガンジス川に架かるマハトマガンジー橋(写真-3)の補修設計に関してJICA短期専門家として1か月間派遣されました。対象橋梁は1981年竣工の有ヒンジPC箱桁で120m×47径間の大規模橋梁でした。不具合は径間中央ヒンジ部のゲレンク沓のオスヒンジが伸縮の動きで摩耗しヒンジ部にすき間が生じ、車両の通行によりオス、メス両

ヒンジが衝突するようになりオスヒンジの定着ボルトが疲労破壊していました。オスヒンジの摩耗を起こさないようにするのは難しいため阪神高速神戸線京橋 DW 橋のように金属支承を挟むかゴム支承を設置する案を提案して帰国しました。その後どのような対策が実施されたのか確認できなかったが 2017 年時点で当該橋梁の撤去工事が始まっています。

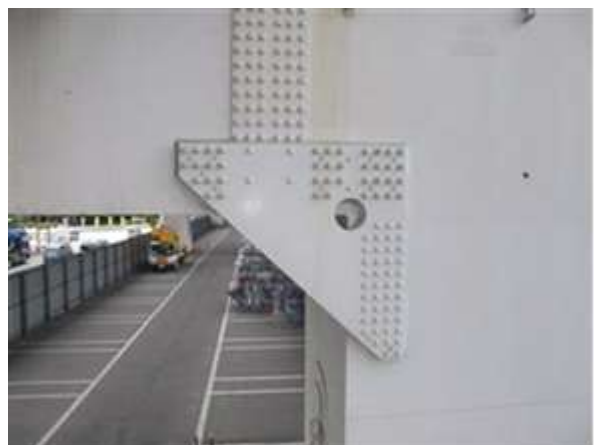
写真-4 鋼製橋脚隅角部の補強 (2003 年)

鋼製橋脚隅角部の疲労損傷は昭和 57 年に神戸線の T 型橋脚で発見され、その後平成 10 年の池田線の点検でも発見されました。他団体での損傷事例の報告などもあり、平成 14 年度に一斉点検が実施され、隅角部を有する鋼製橋脚 1199 基のうち 141 基に損傷が発見されました。発見された損傷に対し、き裂発生位置や応力状態、き裂の長さに応じて優先順位を付け、30mm 以上のき裂に対しては補修補強を実施し(写真-4)、それ以外のものについては進展を監視しながら計画的に対策を行いました。

き裂の先端は研削して滑らかに仕上げるとともに、活荷重による応力を 50%程度に低減する方針で隅角部に 3 角板を取付けて補強することとしました。補強工事後 20 年以上経過しているが現時点までに補強箇所でのき裂の進展やあらたな隅角部のき裂の発生は報告されていません。

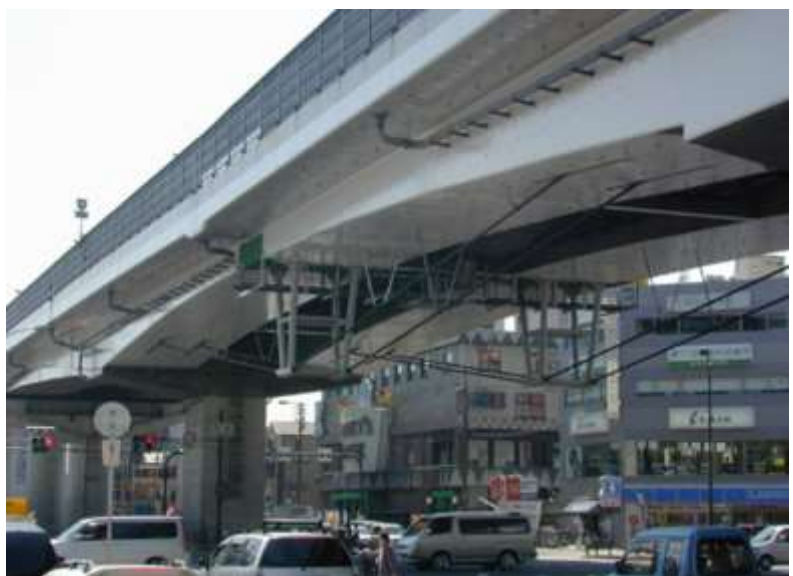
写真-5 下弦ケーブルによる喜連瓜破橋の補強 (2003 年 10 月)

2002 年 7 月の異動で大阪管理部に配属になり、2003 年 10 月の通行止め工事に間に合わせるべく概略設計をして工事発注し、工事の中で詳細設計をしながら交通管理者や道路管理者との協議を整え、足場架設、水平支承設置、ストラット設置、ケーブル架設を通行止め工事までに終えることができました。通行止め工事期間中にケーブルに張力を導入しましたが、ストラットに偏った力が作用しないように 4 本のケーブルの両端、8 基のジャッキに 8 ステップに分けて均等に張力を導入していきましました。ストラットの各所にひずみゲージを貼って応力状態を確認しながらの作業となりましたが、何とか計画張力

の700トンまで緊張することができました(写真-5)。

張力導入による桁の上昇は設計計算上45mmでしたが、実際には41mm回復できました。その後大規模更新事業となって通行止めするまでの19年間沈下は進行せず、初期の目標は達成できたと考えています。検討結果等に関しては2004年のIABMAS(International Association for Bridge Maintenance and Safety)に「Countermeasure Using King-post Cables Against Subsidence of PC Box Girder With Central Hinge」と題して発表しました。当時のいきさつについては阪神高速道路(株)のホームページを参照ください。
