阪神高速・弁天高架橋の概要

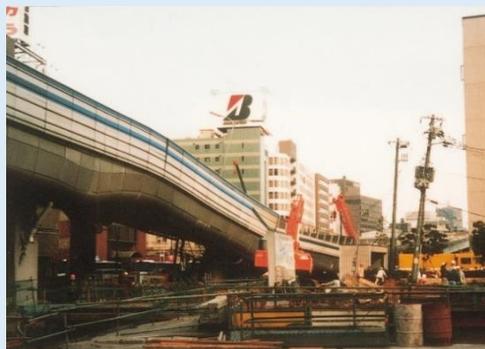
② 被災状況（平成7年1月）

阪神高速3号神戸線弁天高架橋は、兵庫県南部地震による強い揺れを受け橋脚のせん断破壊により橋全体が崩落した。本橋は国道2号の上空に架かる高架橋であったため、国道2号の早期開通と併せ早期の復旧が必要となった。

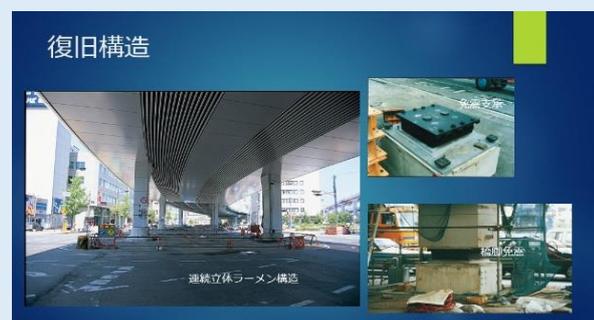
⑤ 復旧構造

復旧にあたり、耐震基準を見直すとともに、地震により強い構造とするため橋脚下端に免振支承を配置した19径間連続立体ラーメン橋を採用した。このような構造は実施例が少なく、道路橋としては世界で初めての試みであった。

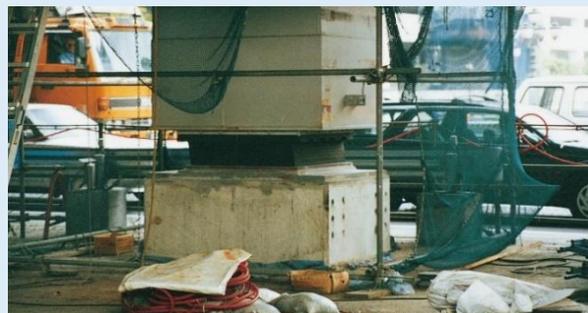
⑤ 橋脚下端に設置された免震支承
