浜手バイパス被災構造物展示モニュメントの概要

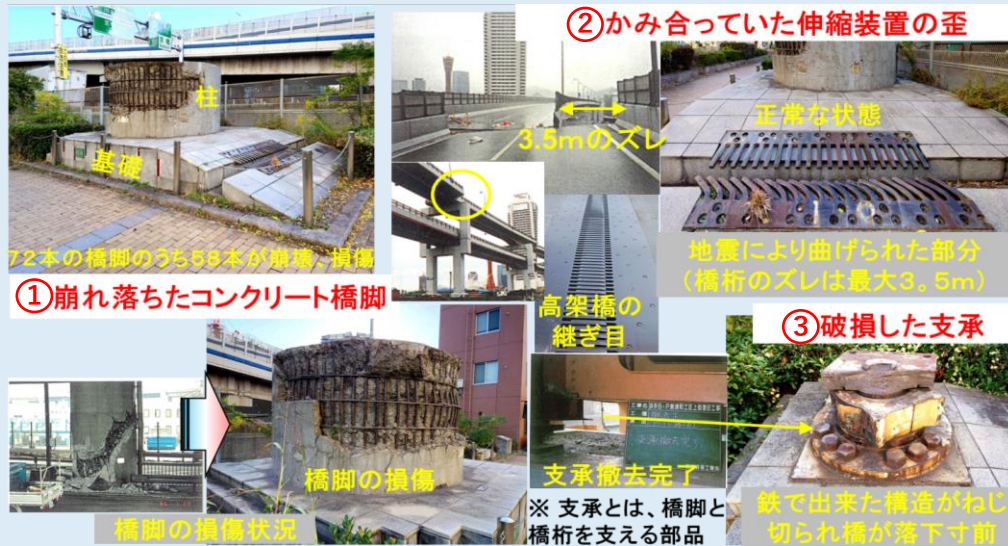
被災の姿を後世に残すことで、防災意識を高めるため、地震によって破壊された浜手バイパスの橋脚、伸縮装置、支承（道路を支える部分）をこの場所に展示しています。

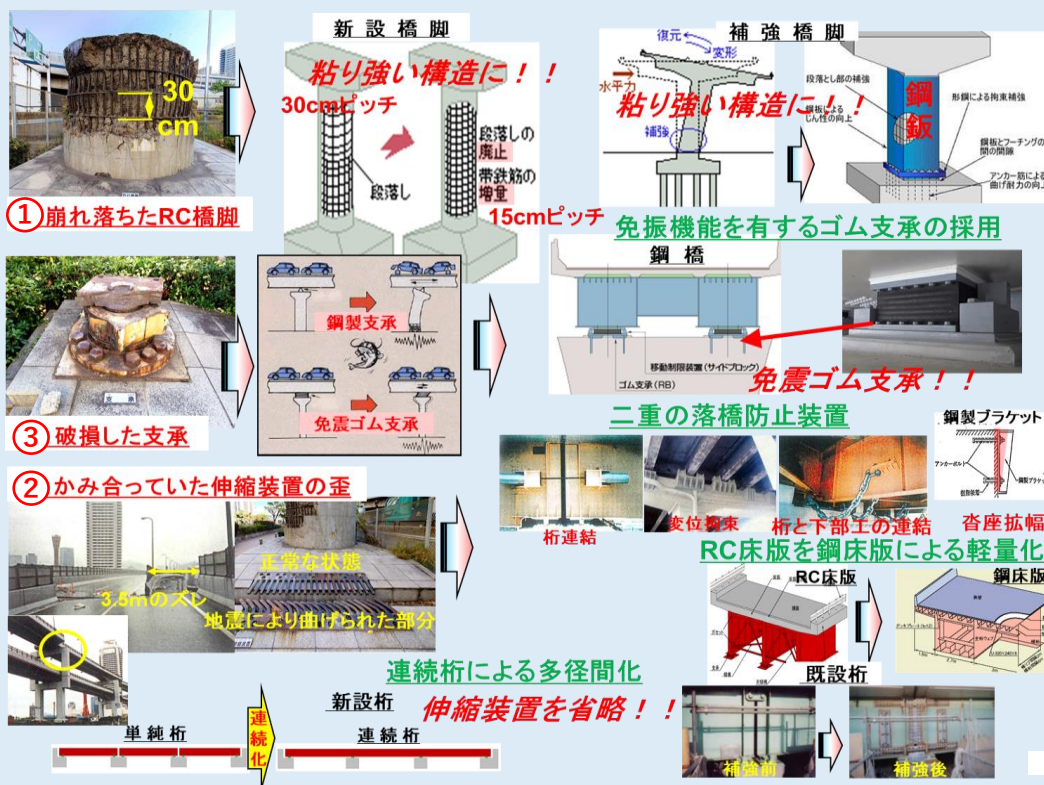
被災した橋梁復旧の地震に対する設計の基本方針

- ① 崩れ落ちた橋脚の対策として、柔軟性・ねばりの向上
- ② かみ合っていた伸縮装置の歪の対策として、地震の揺れを少なくするために、橋げたを軽くし、橋げたが移動して落ちないように、二重の落橋防止装置や橋げたを連続化して伸縮装置を省略
- ③ 破損した支承の対策として、揺れを吸収するゴム支承を採用
